**LIETUVOS RESPUBLIKOS VALSTYBINĖ DARBO INSPEKCIJA  
PRIE SOCIALINĖS APSAUGOS IR DARBO MINISTERIJOS**

***Sunkių krovinių griūtys, šansai išgyventi – minimalūs...***

**2017-05 - 08 Nr. SD- 37- 5647**

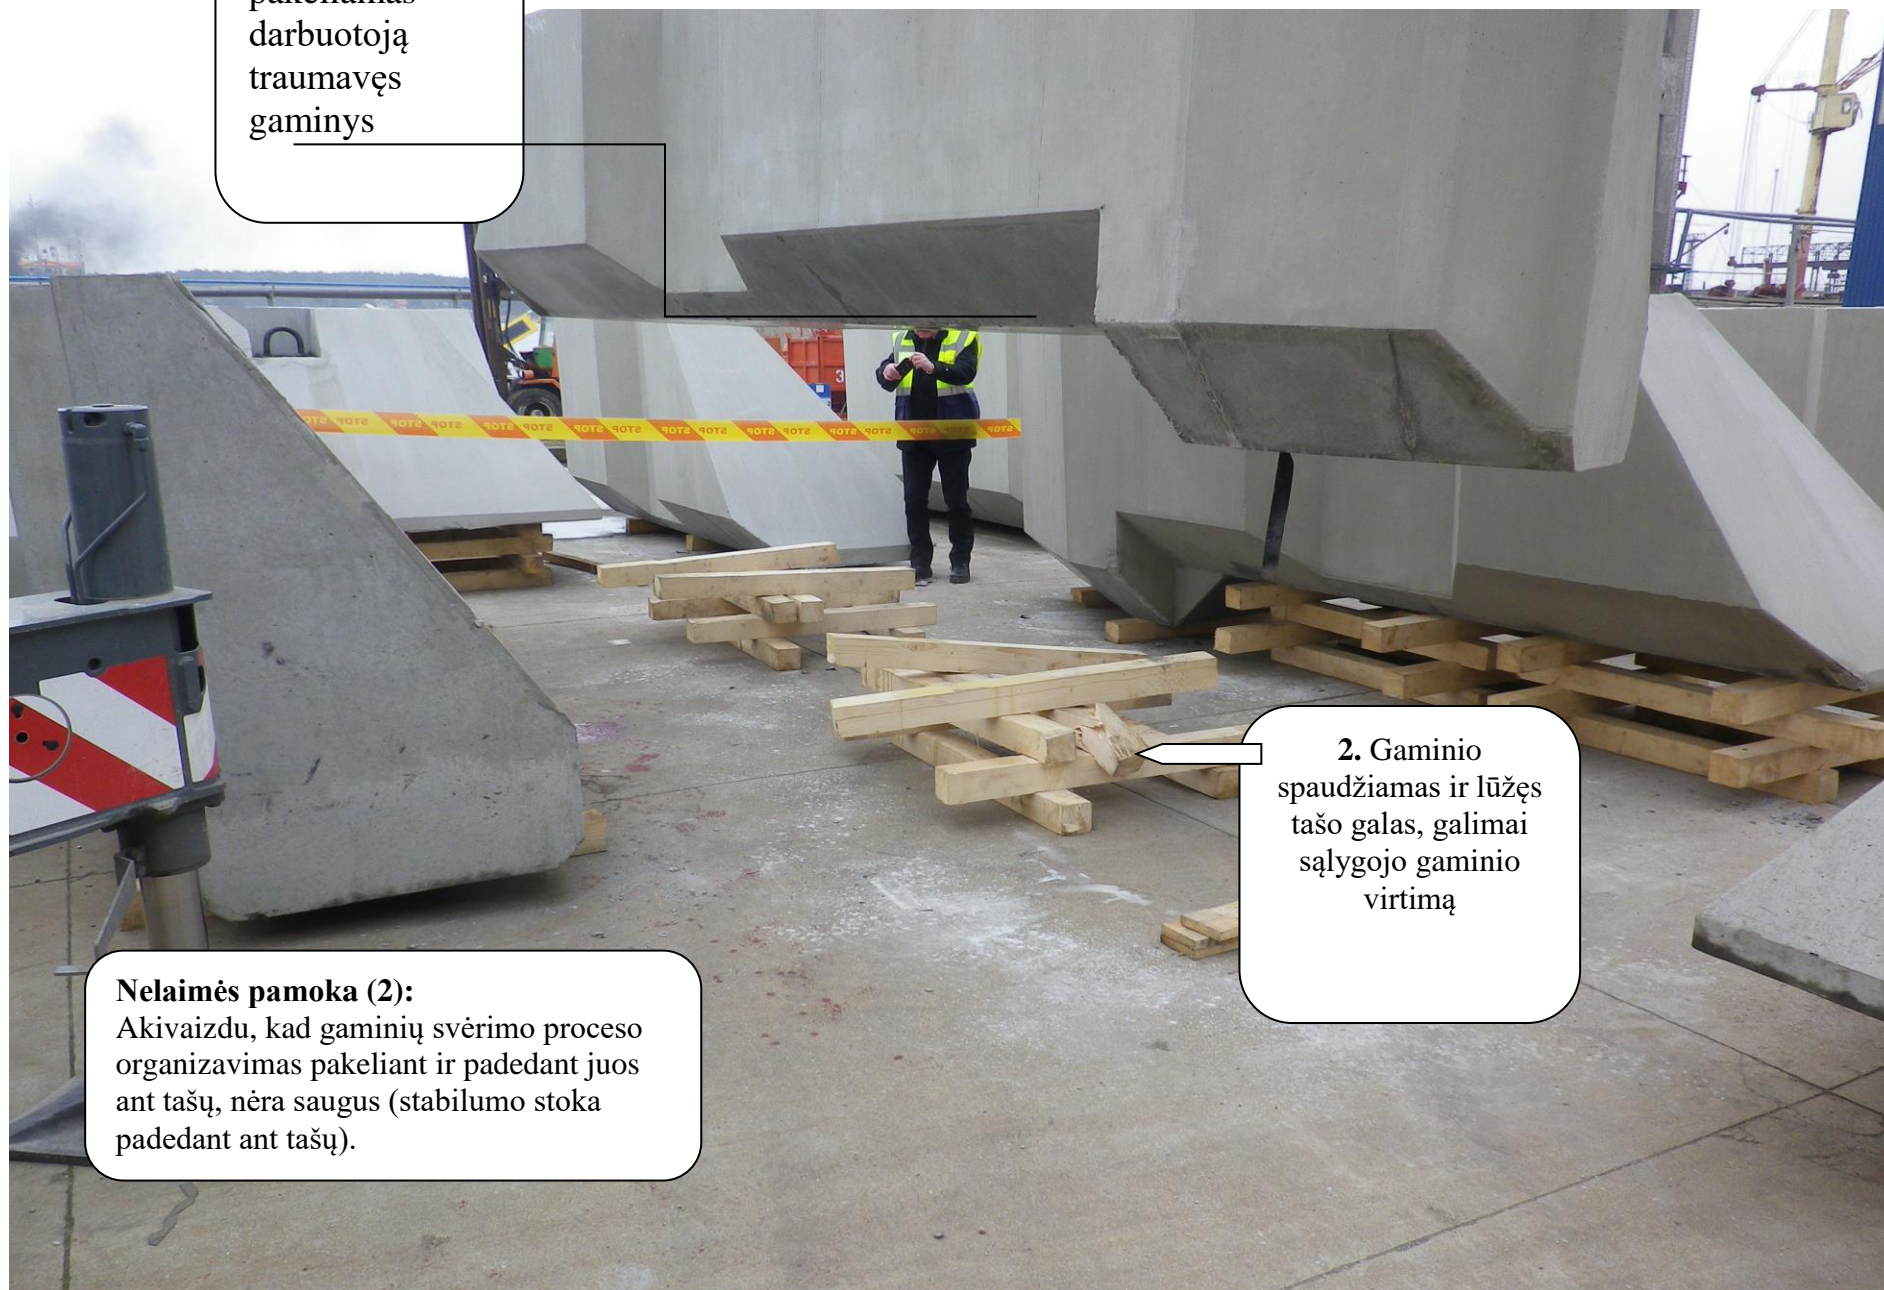
2 priedas

1. Apžvalgai pakeliamas darbuotoją traumavęs gaminys

2. Gaminio spaudžiamas ir lūžęs tašo galas, galimai sąlygojo gaminio vrtimą

**Nelaimės pamoka (2):**

Akivaizdu, kad gaminių svėrimo proceso organizavimas pakeliant ir padedant juos ant tašų, nėra saugus (stabilumo stoka padedant ant tašų).
